Uso da Termografia na Detecção de Avarias

Dissertação para obtenção de Grau de Mestre em
Engenharia Civil – Ramo de Construções

ISEP – 5 de Outubro de 2013

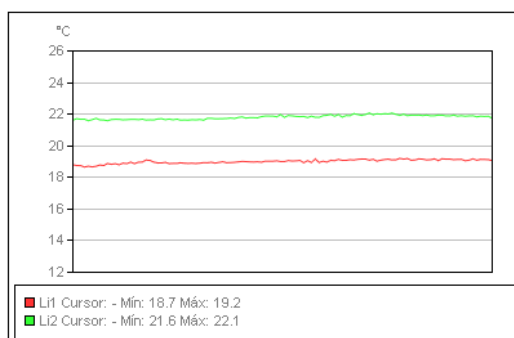
Figura 38 – Gráfico de variação da temperatura ao longo do perfil Li1 e Li2

Na 8-ESP, encontram-se temperaturas diferentes em elementos distintos – diferentes emissividades (chapa/ETIC'S). Como representado na Figura 38, é possível verificar a influência de materiais diferentes nos termogramas. Os perfis são lineares (apenas ΔT 's de 0,5 °C), tanto na zona onde é aplicado o sistema ETIC'S (Li1) como a chapa (Li2), não parecendo evidenciar defeitos, apenas têm temperaturas diferentes.

É necessária a informação sobre a constituição dos elementos construtivos, para não induzir interpretações erradas dos registos IV.

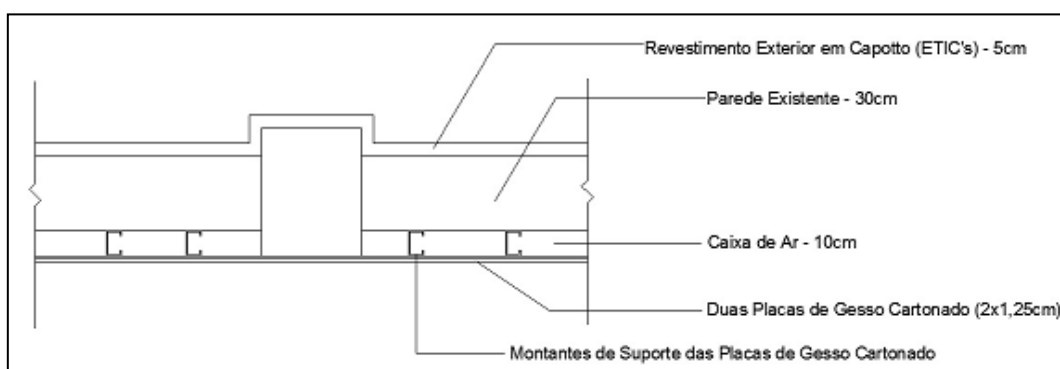
Figura 39 – Pormenor da planta da parede exterior da 7-ESSR

Diferentemente das análises anteriores, na 7-ESSR, a ΔT na zona da ponte térmica plana (pilar/fachada) pode dever-se à solução construtiva adotada. Como se verifica na Figura 39, as placas de gesso cartonado estão encostadas aos elementos de betão, o que não acontece na restante parede. Possível razão pela qual o pilar, no registo termográfico, aparece com variações de temperatura.

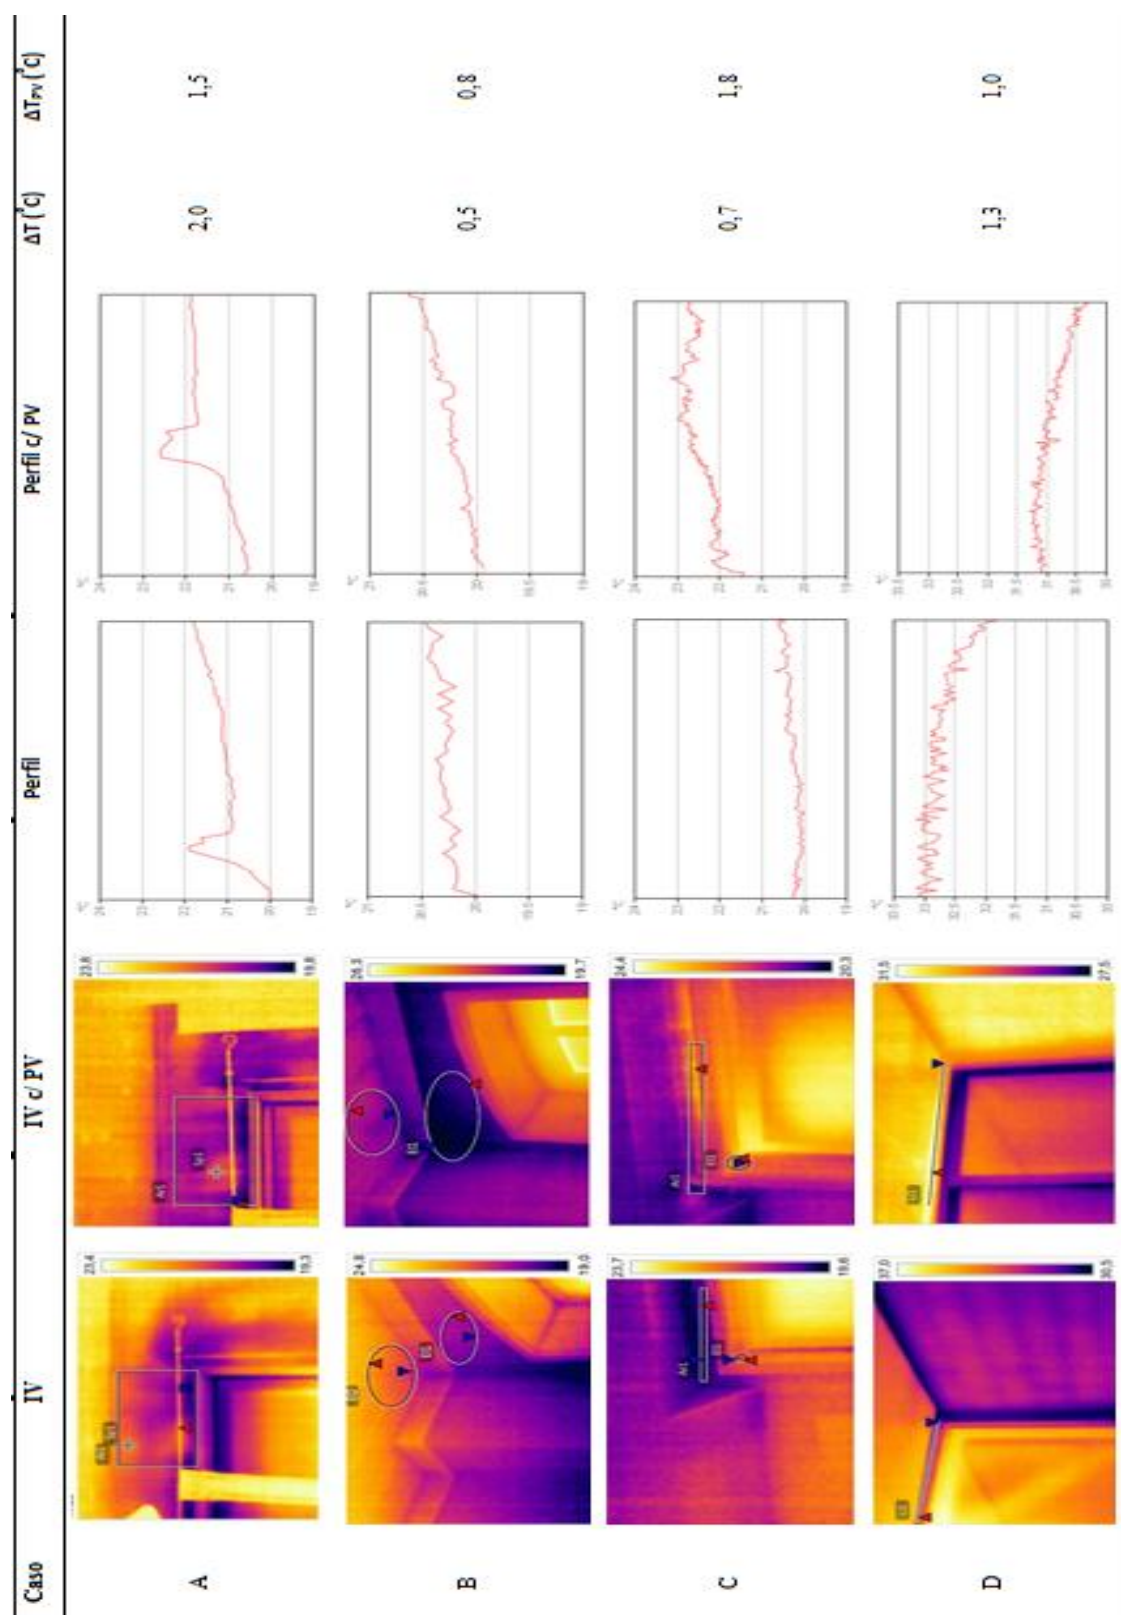
No caso A, a diferença entre os dois ΔT 's não é significativa. Também é possível reconhecer, na comparação dos perfis, que as curvas de variação de temperatura são praticamente idênticas – a saliência deve-se ao varão de suporte da cortina. Verifica-se, assim, que o ensaio da porta ventiladora é desnecessário nesta situação. Para além do ΔT elevado, no exame dos termogramas, a distribuição de temperaturas não linear (alteração de cores) ao longo da parede, denuncia que a qualidade da construção é deficiente.

Já no caso C, a utilização do equipamento é fundamental para deteção da anomalia. Verificou-se que é possível distinguir com clareza as diferenças de temperatura e o local onde se situa a infiltração de ar com a ajuda da porta ventiladora, irreconhecíveis na imagem termográfica sem assistência – a curva do perfil de variação encontra-se muito próxima do horizontal.

A última habitação não evidencia alteração de ΔT significativa que possa requerer a colaboração do ensaio da porta ventiladora. Apesar da escala de temperatura afastada, os perfis formam uma curva semelhante. Esta separação e o ΔT elevado podem dever-se à exposição solar que a sala, orientada a Oeste, recebeu, pois a inspeção foi realizada ao final do dia.

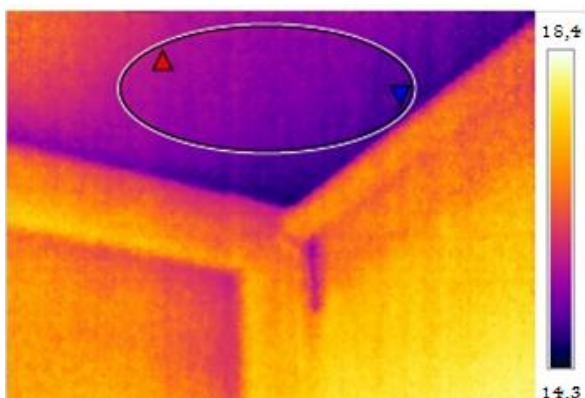
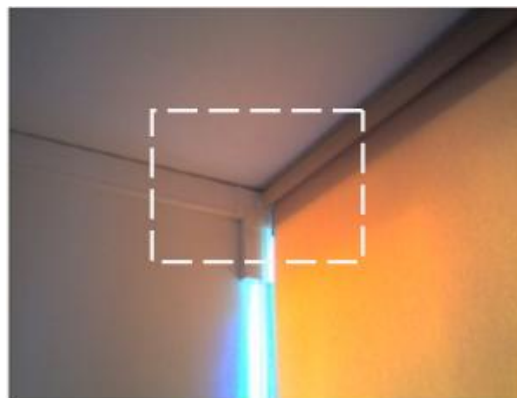
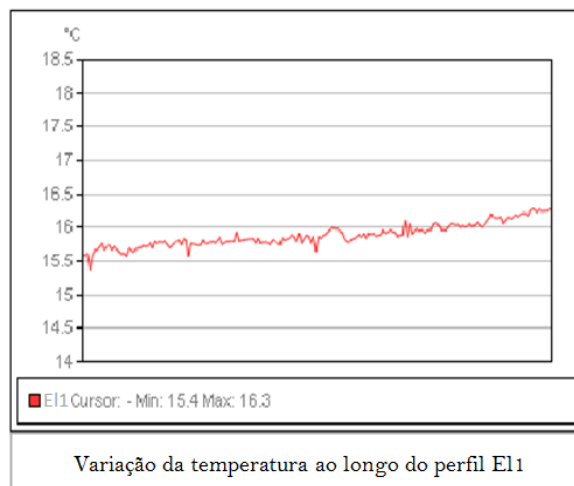
REGISTO I – Canto superior esquerdo da parede exterior (zona A):

Visualização de heterogeneidade de temperatura na laje intermédia.

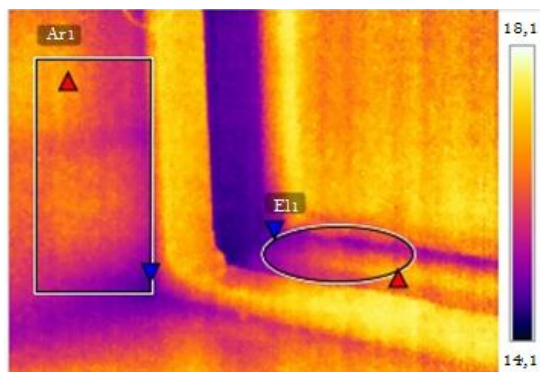
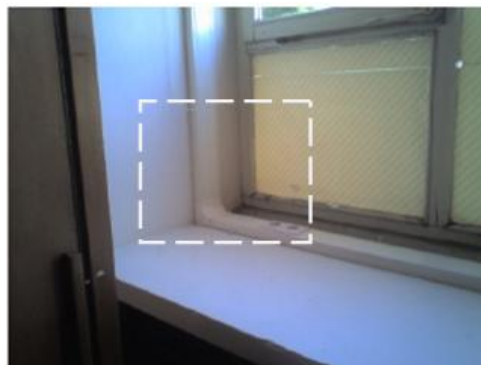
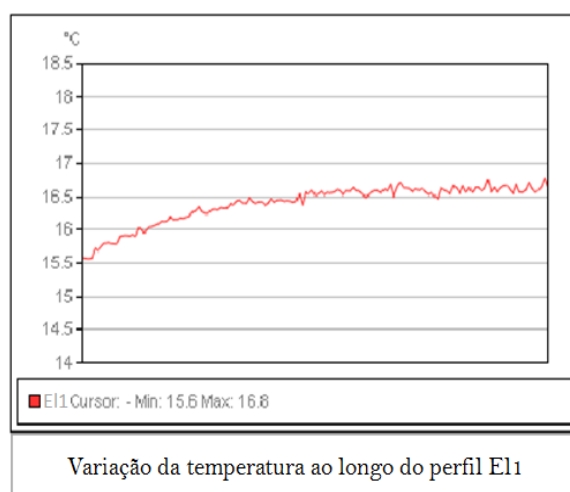
REGISTO II – Canto esquerdo do vão inferior do envidraçado da parede exterior (zona A):

Entrada de ar na ligação do vão envidraçado ao peitoril e ombreira.

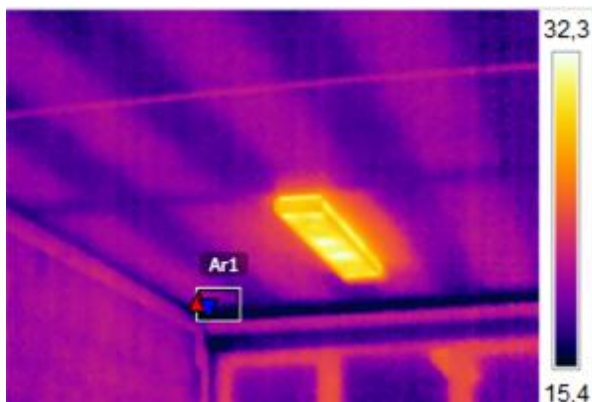
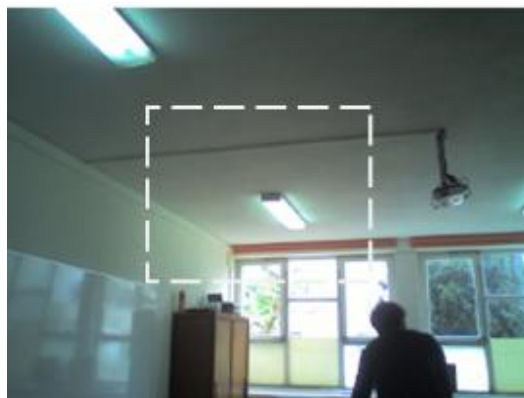
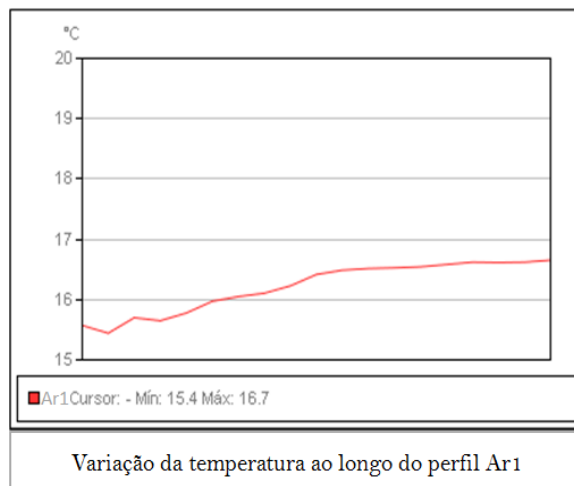
REGISTO III – Canto superior esquerdo da parede exterior (zona A):

Identificação da estrutura da laje intermédia.

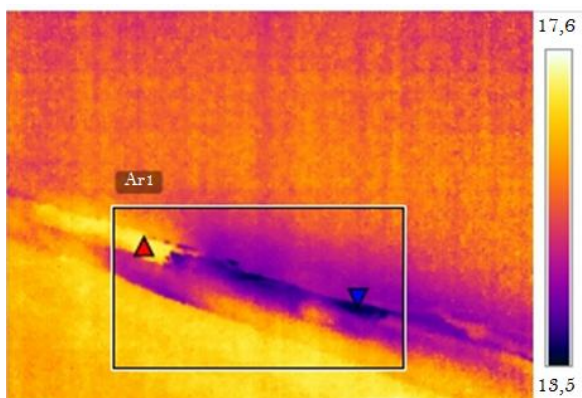
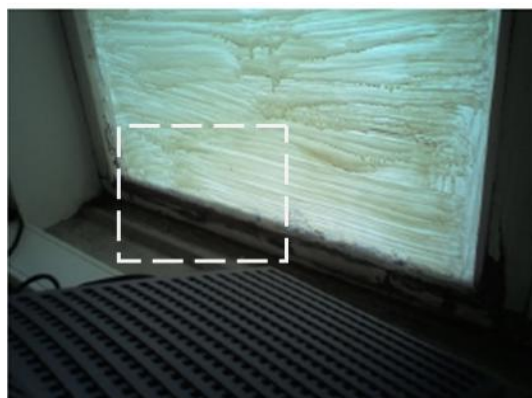
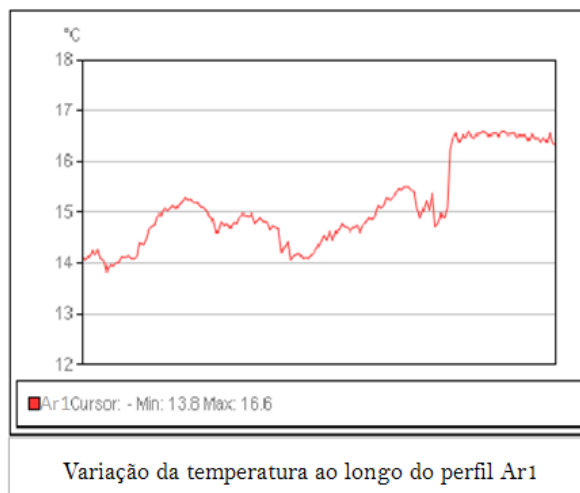
REGISTO IV – Canto direito do vão inferior do envidraçado da parede exterior (zona B):

Caixilharia degradada.

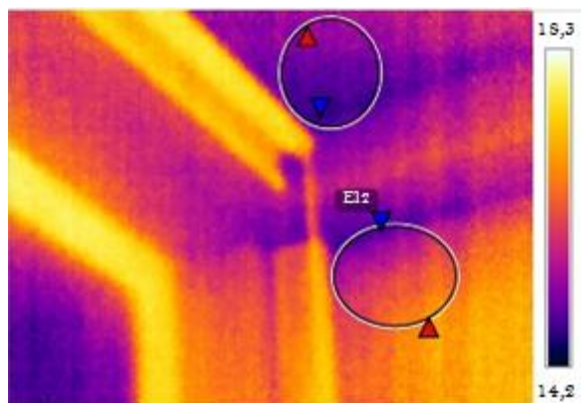
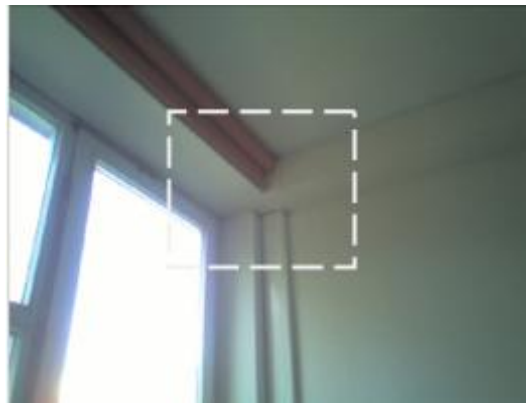
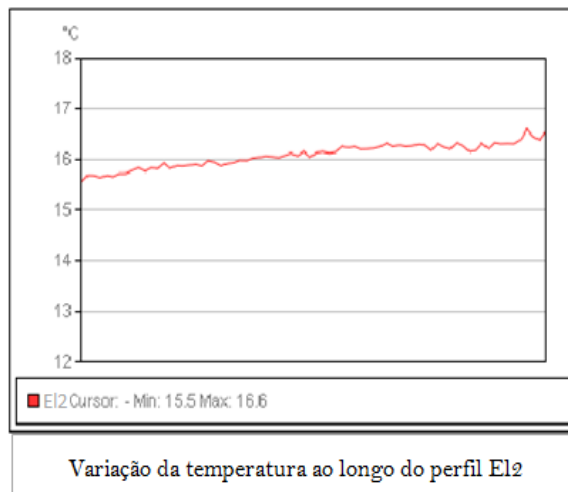
REGISTO V – Canto superior direito da parede exterior (zona B):

Visualização de heterogeneidade de temperatura na ligação das paredes à estrutura.

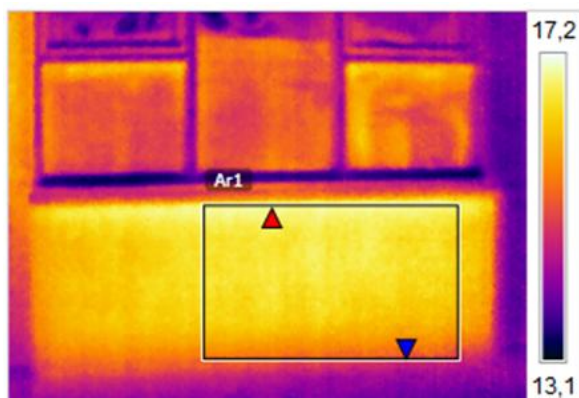
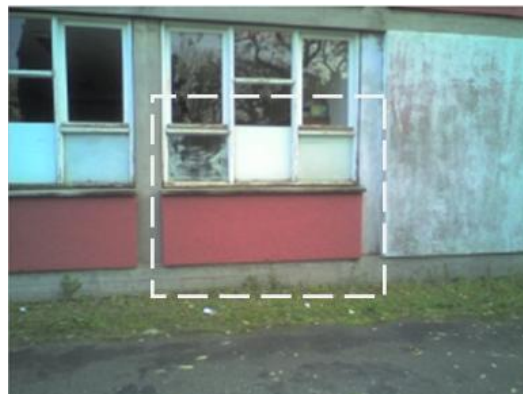
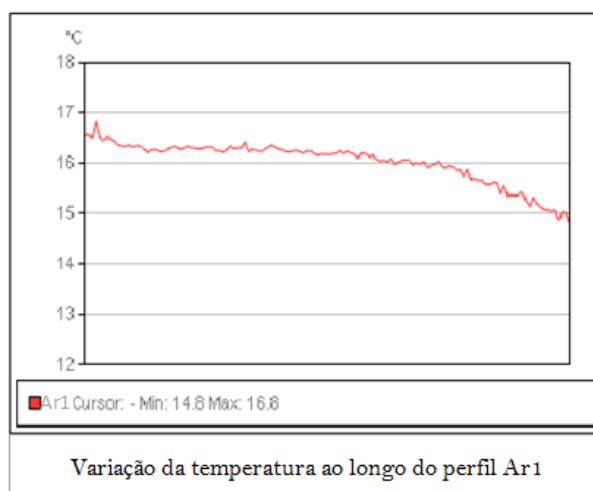
REGISTO VI – Parte inferior do vão envidraçado da parede exterior (exterior):

Visualização de heterogeneidade de temperatura sob o vão da parede exterior e na parte inferior da caixilharia.

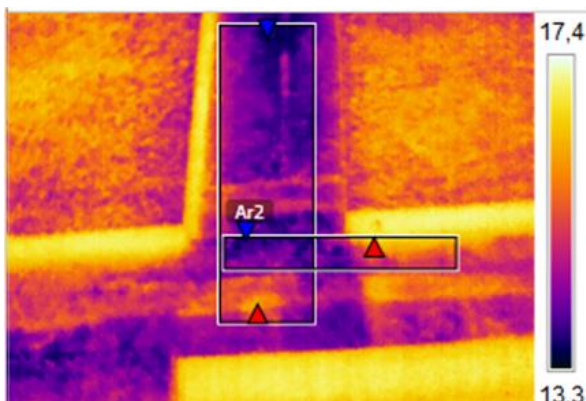
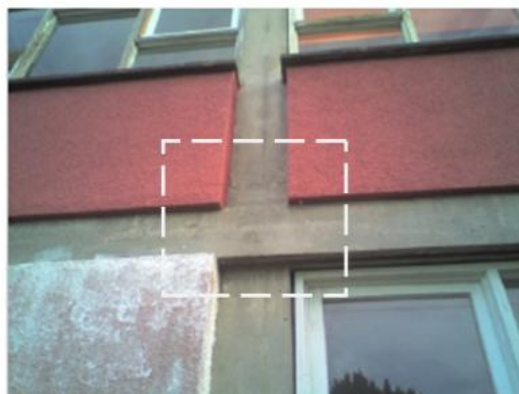
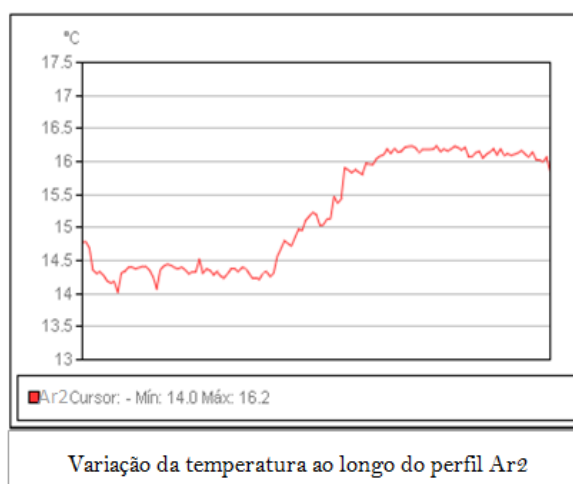
REGISTO VII – Canto esquerdo do vão superior do envidraçado da parede exterior (exterior):

Visualização de heterogeneidade de temperatura na estrutura.

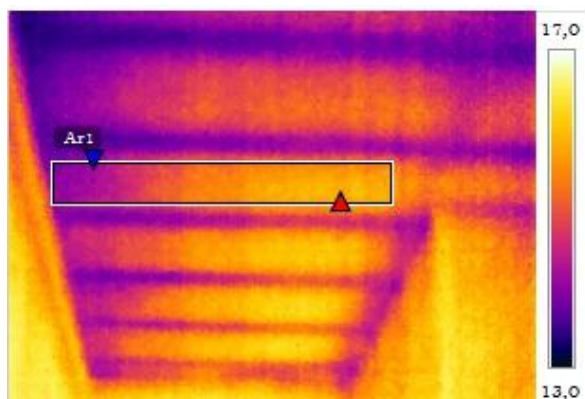
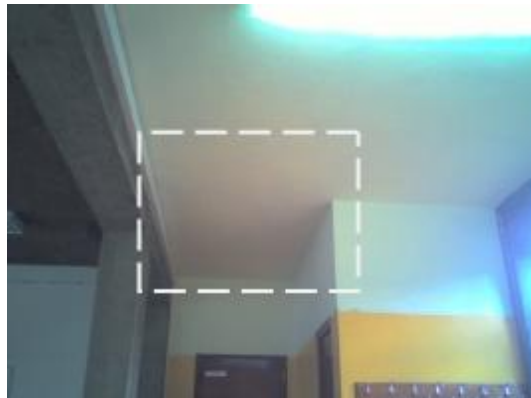
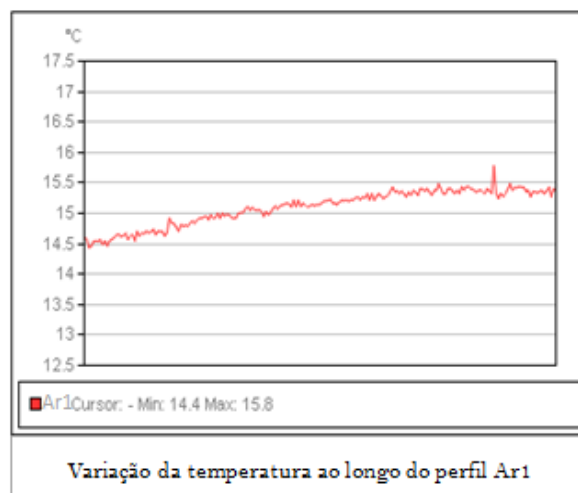
REGISTO I – Laje de teto (zona A):

Identificação da estrutura na laje de teto.

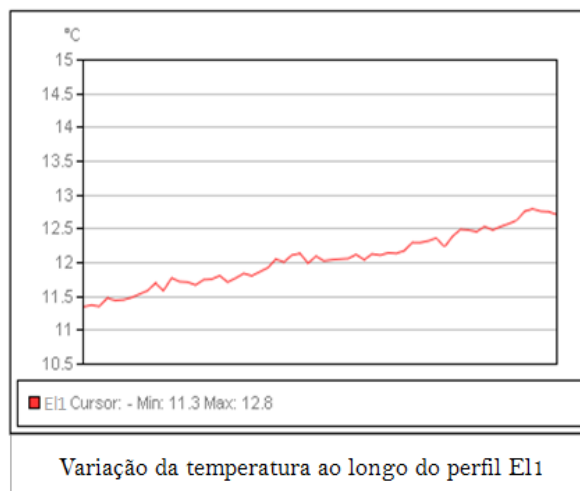
Identificação da estrutura da laje de teto.

- Incorreto tratamento da ponte térmica (cobertura/parede interior) potencia a presença de humidade;
- A inexistência de isolamento térmico possibilita a presença de humidade por condensação (a temperatura superficial mínima interior é inferior à do ponto de orvalho, resultando o aparecimento de condensações superficiais);
- A argamassa utilizada no reboco das reentrâncias poderá não ter sido a mais adequada para o efeito (sem tratamento que lhe confira propriedades hidrófugas importantes necessárias para evitar humidades).

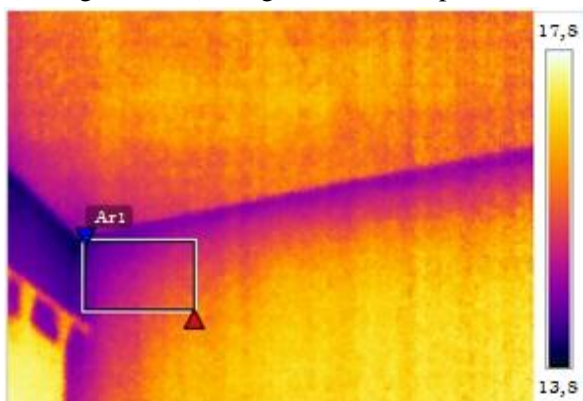
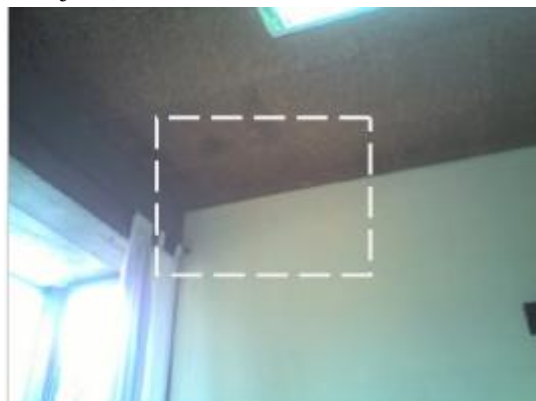
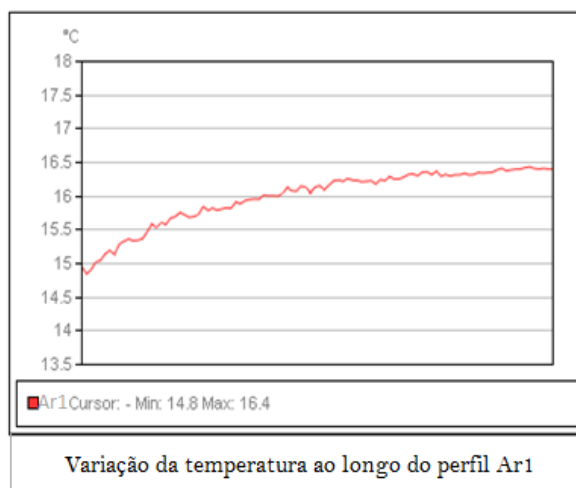
REGISTO III – Canto superior direito da parede exterior NE (zona C):

Identificação da estrutura.

- Incorreto tratamento da ponte térmica (cobertura/parede interior) potencia a presença de humidade – incorreta aplicação do aglomerado negro de cortiça;
- A inexistência de isolamento térmico possibilita a presença de humidade por condensação;
- A argamassa utilizada no reboco das reentrâncias poderá não ter sido a mais adequada para o efeito (sem tratamento que lhe confira propriedades hidrófugas importantes necessárias para evitar humidades).

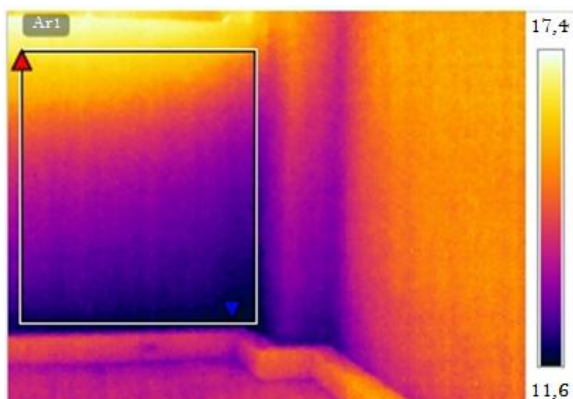
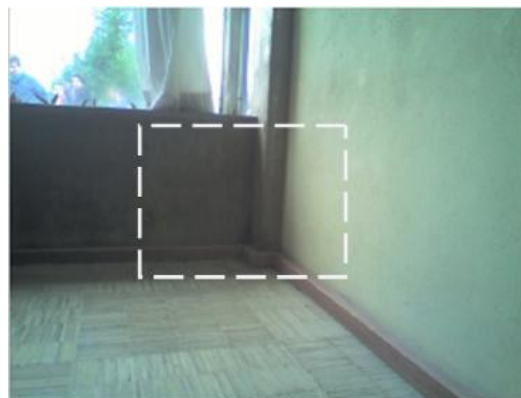
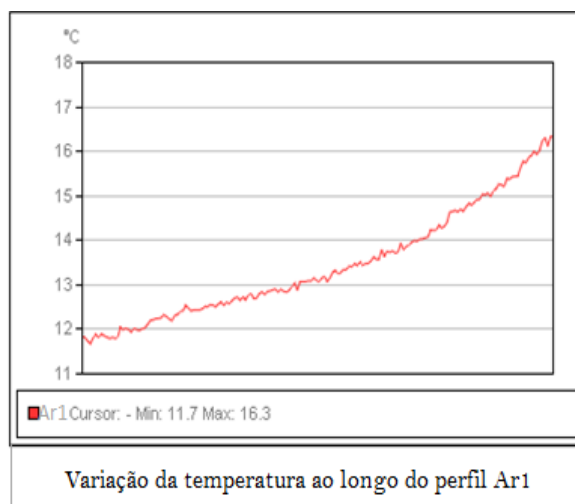
REGISTO IV – Canto direito do vão inferior do envidraçado da parede exterior NE (zona C):

Visualização de heterogeneidade de temperatura sob o vão da parede exterior.

- Reavaliação dos elementos construtivos - importância da impermeabilização, devido à presença de humidade por condensação;
- Possível condução da humidade da fundação para as paredes por efeito ascensional;
- “Canteiro” influencia a humidade e temperatura da parede, uma vez que se trata de uma área ajardinada, evidencia presença de humidade nos elementos que a delimitam.

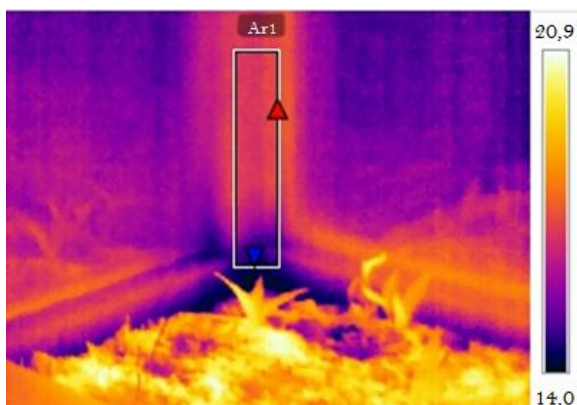
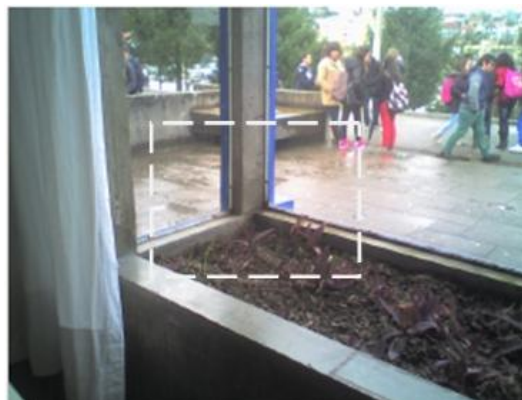
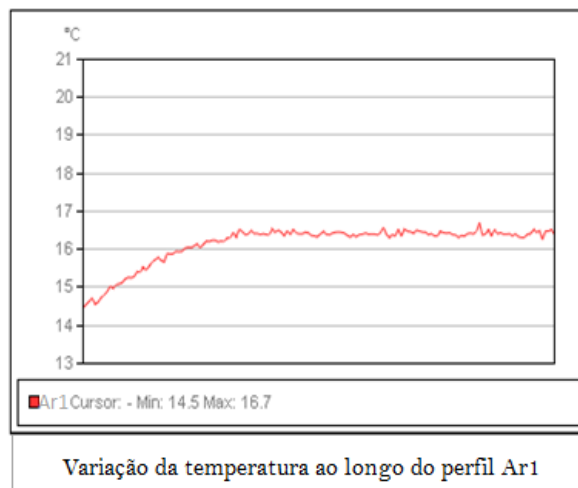
REGISTO V – Envidraçado direito da parede exterior (zona C):

Visualização de heterogeneidade de temperatura na caixilharia.

- Reavaliação dos elementos construtivos - importância da impermeabilização, devido à presença de humidade por condensação;
- Possível condução da humidade da fundação para as paredes por efeito ascensional.

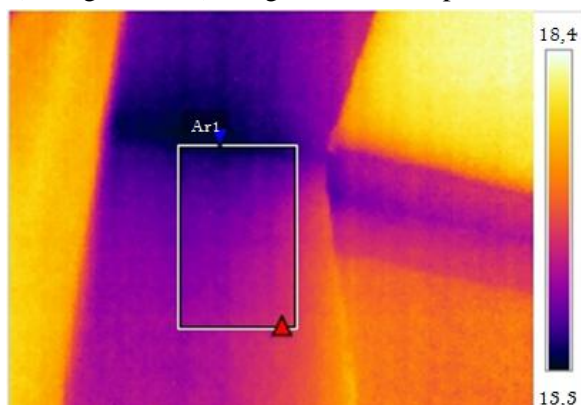
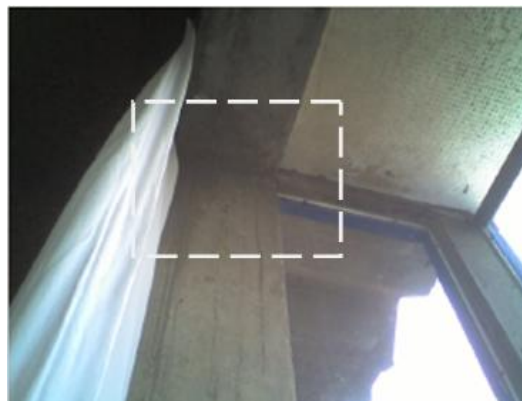
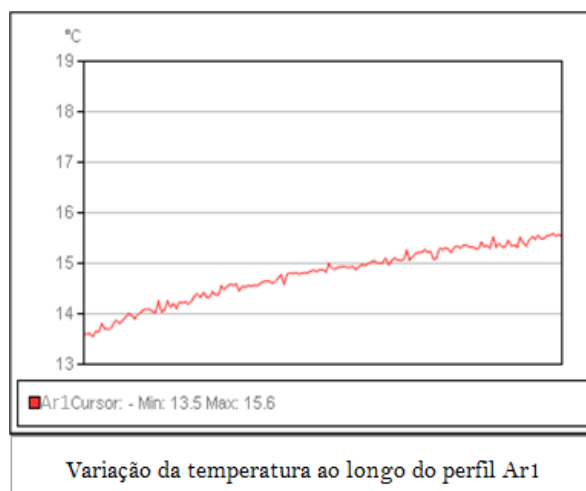
REGISTO VI – Envidraçado direito da parede exterior (zona C):

Visualização de heterogeneidade da estrutura.

- Incorreto tratamento da ponte térmica (viga/pilar);
- Reavaliação dos elementos construtivos - importância da impermeabilização, devido à presença de humidade por condensação.

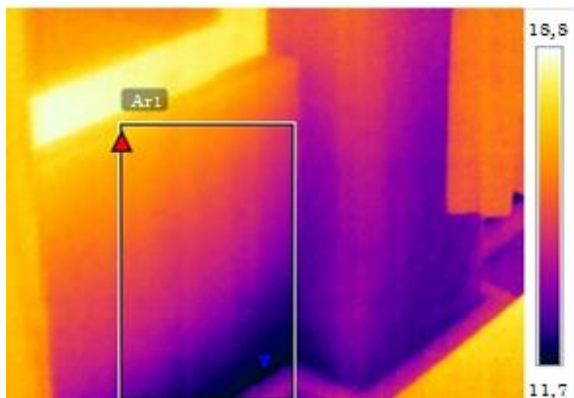
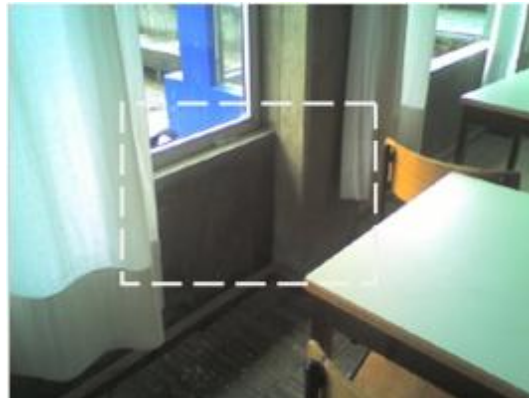
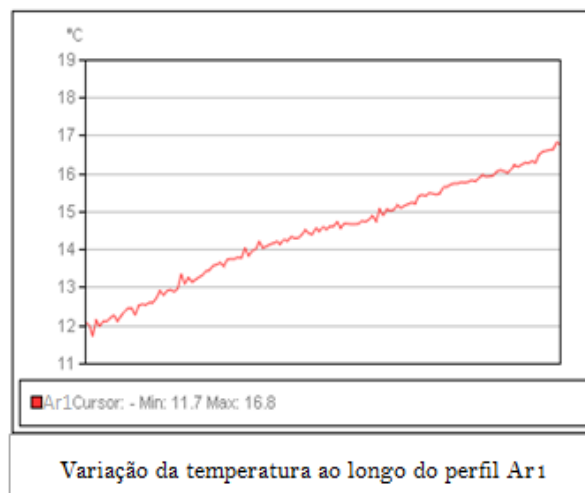
REGISTO VII – Canto esquerdo do vão inferior do envidraçado da parede exterior (zona D):

Visualização de heterogeneidade de temperatura sob o vão da parede exterior.

- Reavaliação dos elementos construtivos - importância da impermeabilização, devido à presença de humidade por condensação;
- Possível condução da humidade da fundação para as paredes por efeito ascensional.

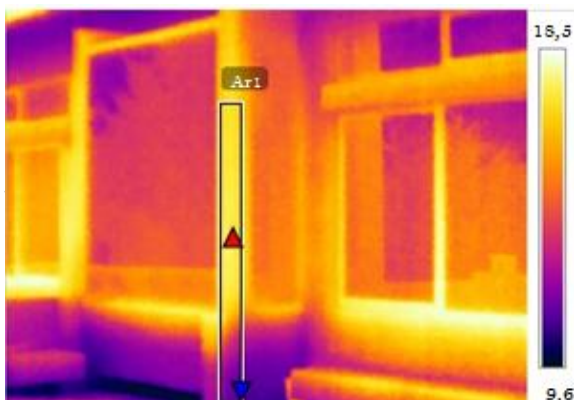
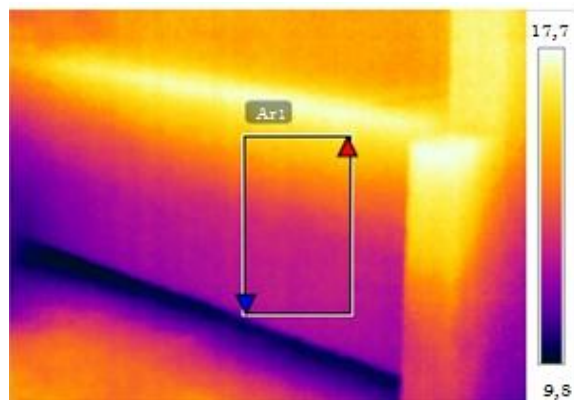
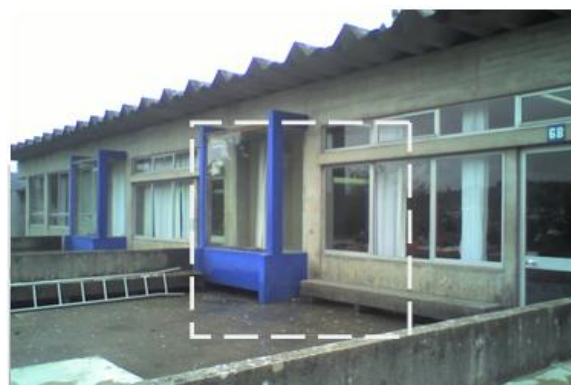
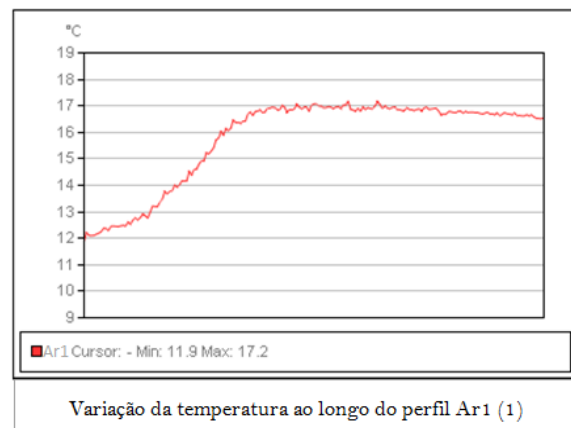
REGISTO VIII – Parte inferior do vão envidraçado (exterior):

Visualização de heterogeneidade de temperatura sob o vão da parede exterior.

- Reavaliação dos elementos construtivos - importância da impermeabilização, devido à presença de humidade por condensação;
- “Canteiro” influencia a humidade e temperatura da parede, uma vez que se trata de uma área ajardinada, evidencia presença de humidade nos elementos que a delimitam.

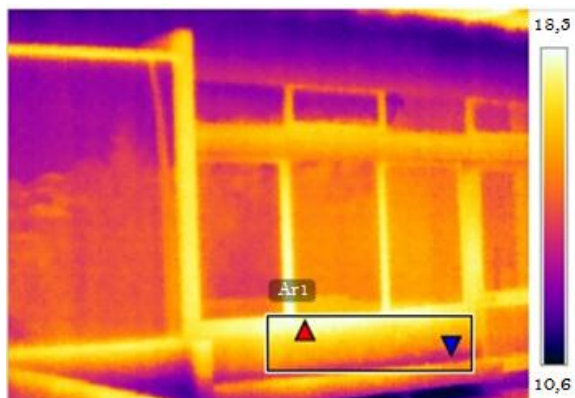
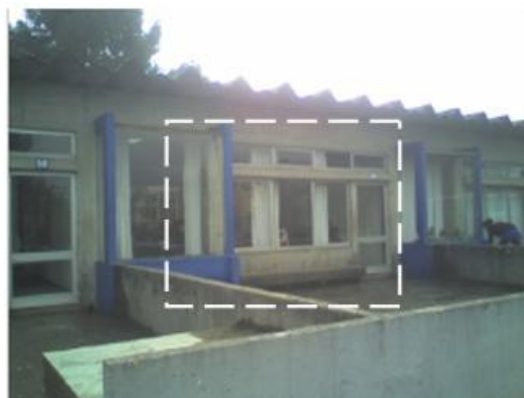
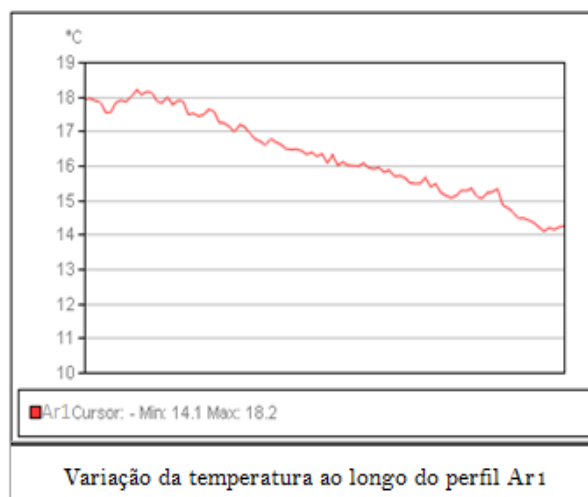
REGISTO X – Parte inferior do vão envidraçado (exterior):

Visualização de heterogeneidade de temperatura sob o vão da parede exterior.

- Reavaliação dos elementos construtivos - importância da impermeabilização, devido à presença de humidade por condensação;
- Possível condução da humidade da fundação para as paredes por efeito ascensional.

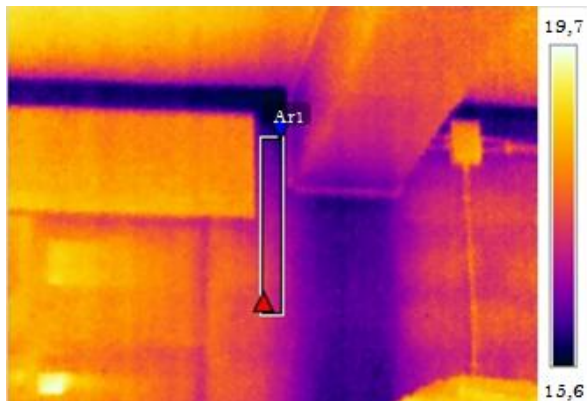
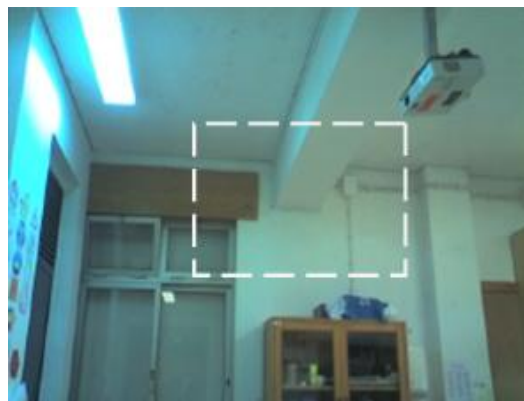
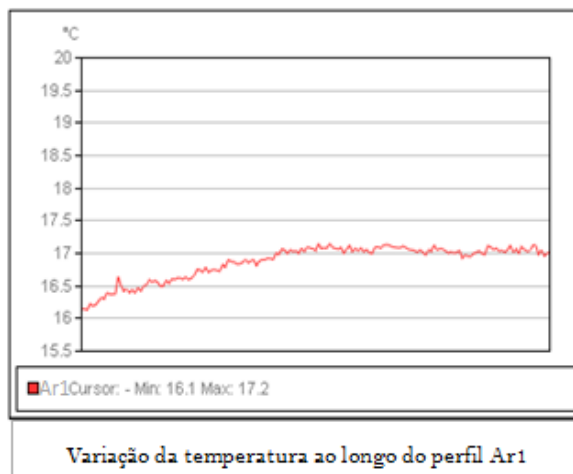
REGISTO I – Canto superior esquerdo da parede exterior NO (zona A):

Identificação da estrutura.

- Incorreto tratamento da ponte térmica plana (pilar/fachada);
- Incorreto tratamento da ponte térmica linear (pavimento intermédio/fachada);
- A inexistência de isolamento térmico e o incorreto tratamento das pontes térmicas potenciam a presença de humidade.

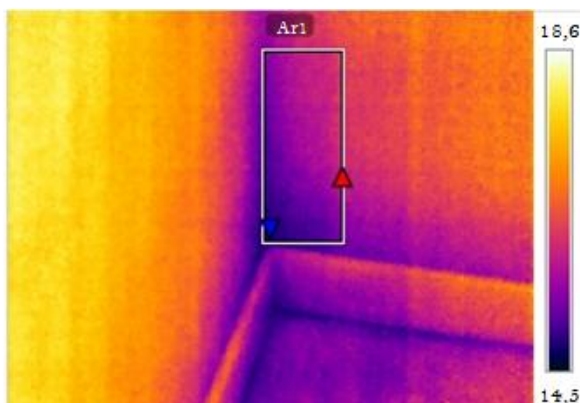
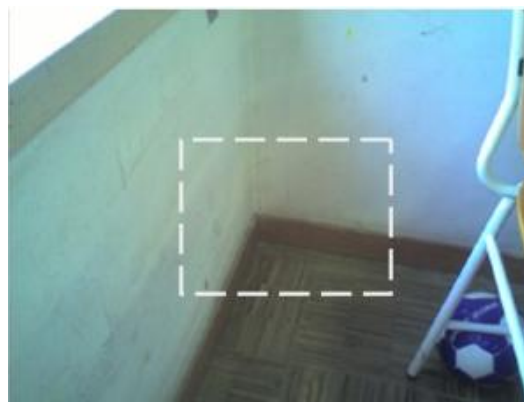
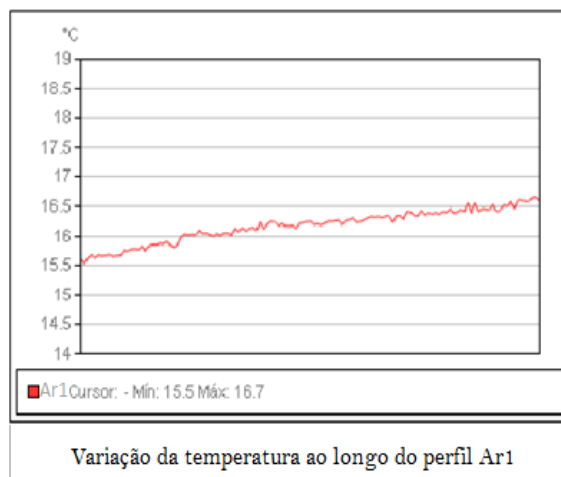
REGISTO II – Canto inferior direito da parede exterior (zona B):

Visualização de heterogeneidade de temperatura sob o vão da parede exterior.

- Reavaliação dos elementos construtivos - importância da impermeabilização, devido à possível presença de humidade por capilaridade;
- Possível condução da humidade da fundação para as paredes por efeito ascensional.

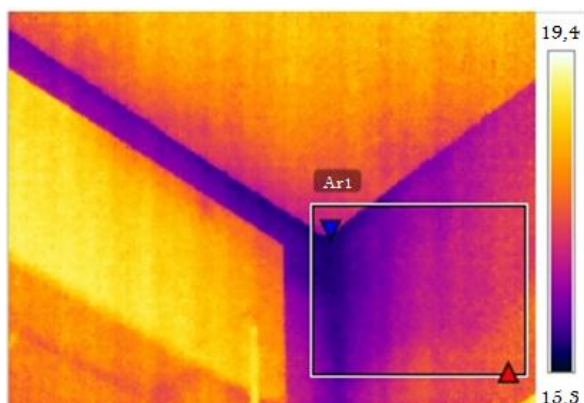
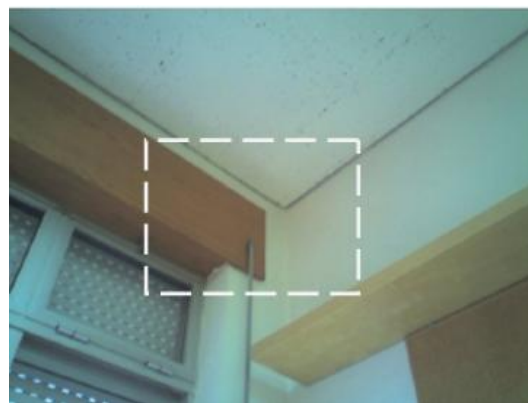
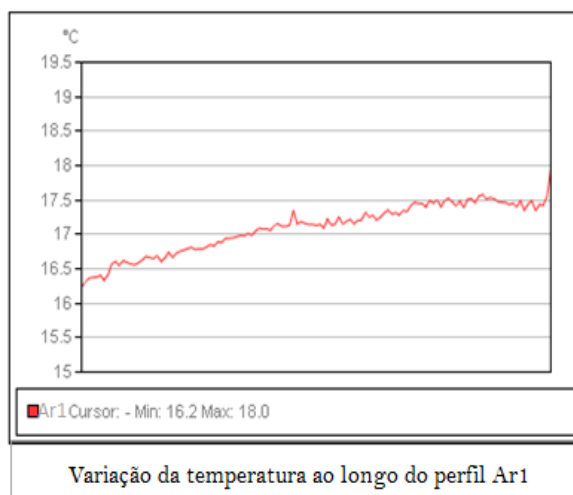
REGISTO III – Canto superior direito da parede exterior (zona B):

Visualização de heterogeneidade de temperatura.

- Incorreto tratamento da ponte térmica plana (viga/fachada);
- Incorreto tratamento da ponte térmica linear (pavimento intermédio/fachada);
- A vedação entre os elementos construtivos deverá ser reavaliada (a argamassa utilizada no reboco da reentrância poderá não ser a mais adequada – aditivos com materiais hidrófugos – bem como a deficiente impermeabilização da ligação das fachadas).

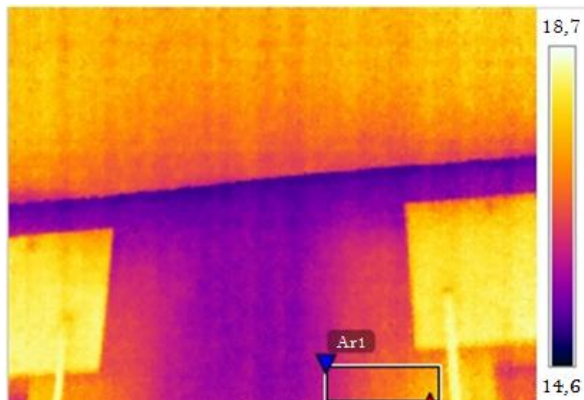
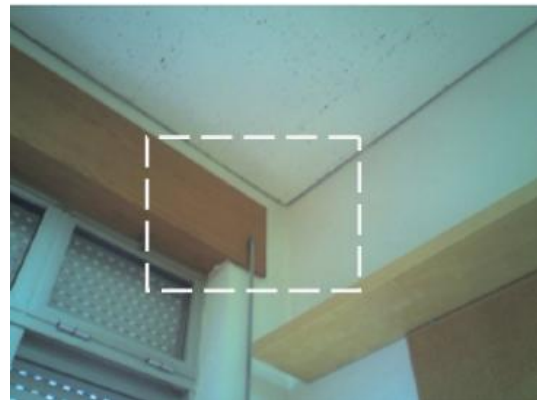
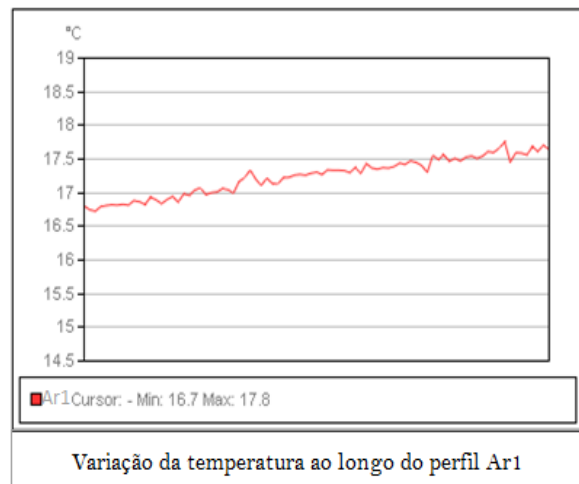
REGISTO IV – Canto superior da parede exterior (zona C):

Identificação da estrutura.

- Incorreto tratamento da ponte térmica plana (pilar/fachada);
- Incorreto tratamento da ponte térmica linear (pavimento intermédio/fachada);
- A inexistência de isolamento térmico e o incorreto tratamento das pontes térmicas potenciam a presença de humidade.

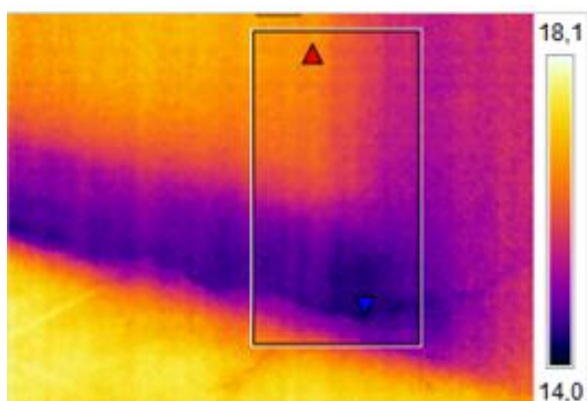
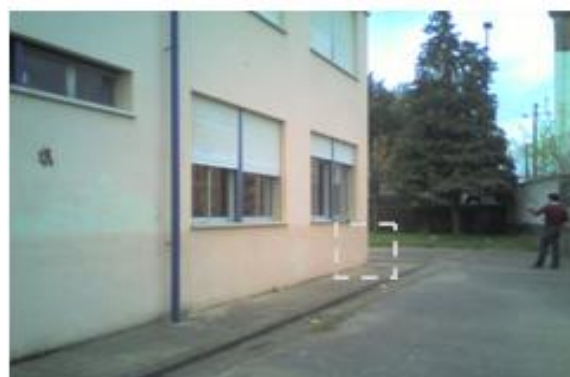
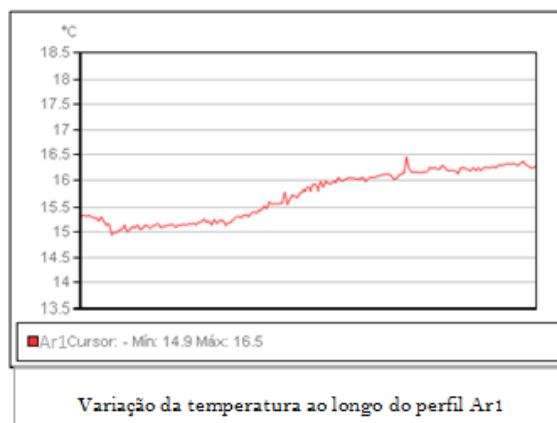
Visualização de heterogeneidade de temperatura na parede exterior.

- Reavaliação dos elementos construtivos - importância da impermeabilização, devido à presença de humidade.

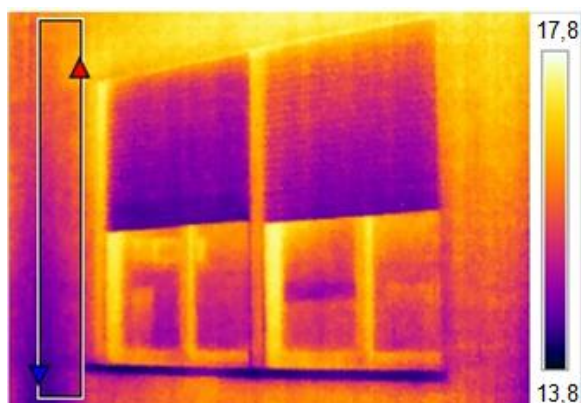
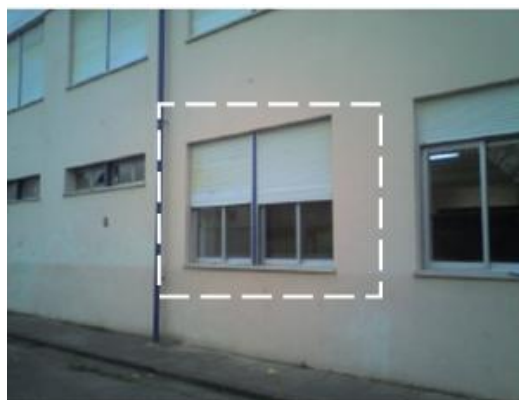
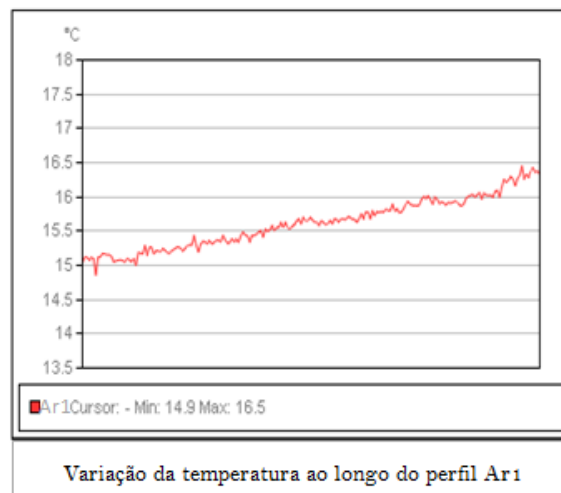
REGISTO VI – Canto do vão envidraçado da parede exterior (exterior):

Visualização de heterogeneidade de temperatura na parede exterior.

- Incorreto tratamento da ponte térmica (fachada /caixa de estores) – falta de isolamento;
- Reavaliação dos elementos construtivos: argamassa utilizada no reboco poderá não ser a mais adequada para o efeito (sem tratamento que lhe confira propriedades hidrófugas importantes necessárias para evitar humidades).

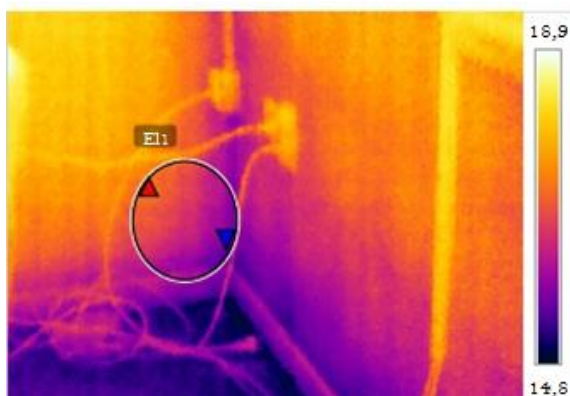
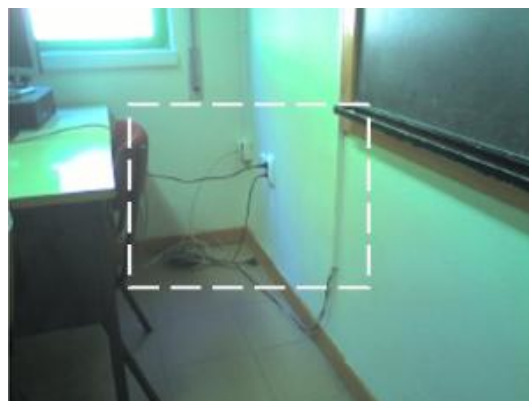
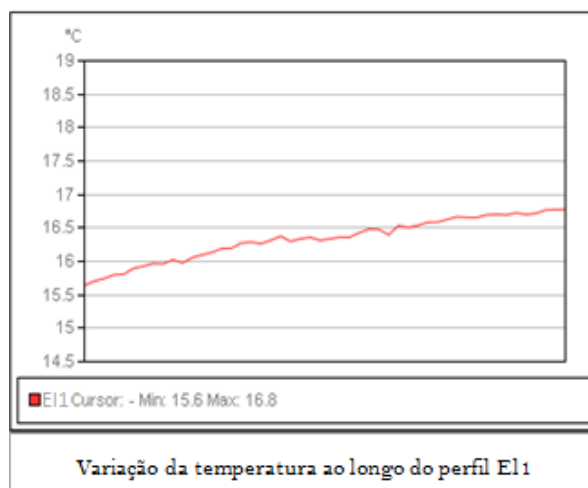
REGISTO I – Canto inferior direito da parede exterior (zona A):

Visualização de heterogeneidade de temperatura no canto inferior da parede exterior.

- Incorreto tratamento ponte térmica linear (fachada/pavimento térreo);
- Reavaliação dos elementos construtivos - importância da impermeabilização no piso, devido à presença de humidade por efeito ascensional.

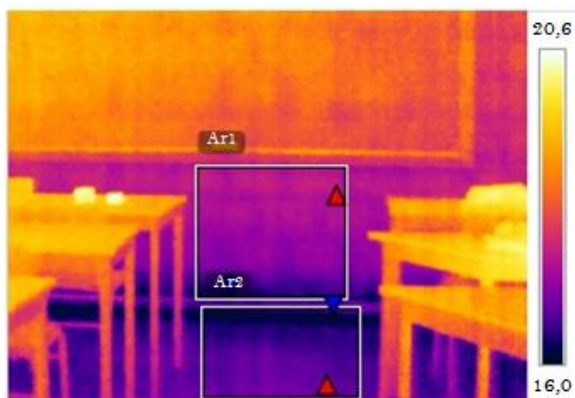
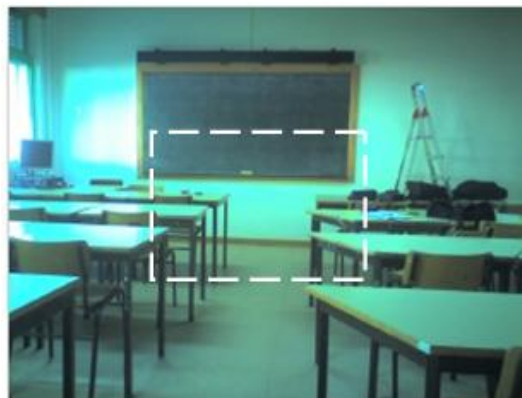
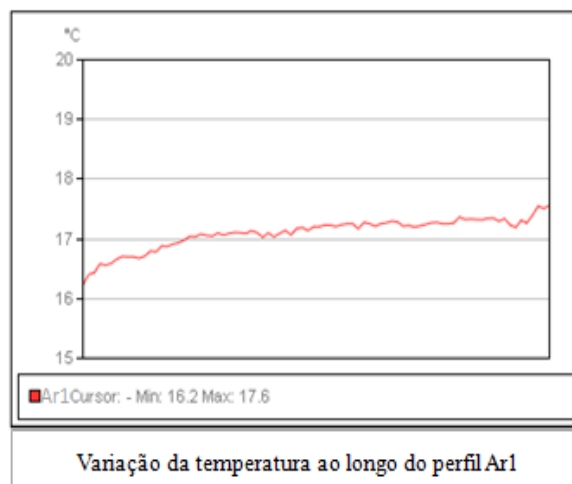
REGISTO III – Parte inferior da parede interior N (zona C):

Visualização de heterogeneidade de temperatura na parede interior.

- Reavaliação dos elementos construtivos - importância da impermeabilização no piso, devido à presença de humidade.

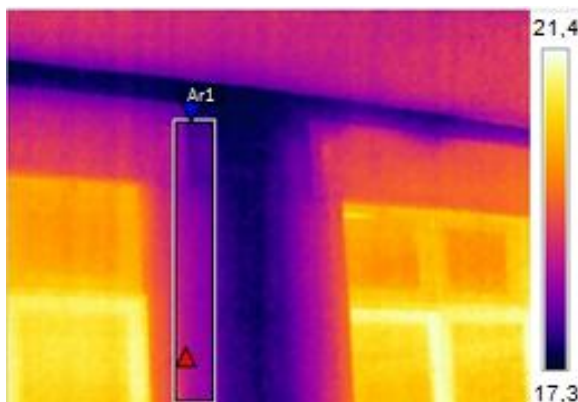
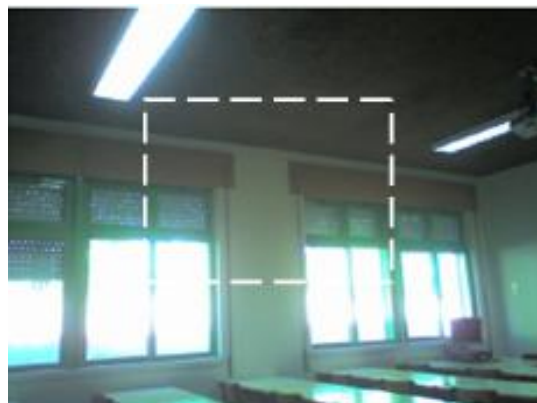
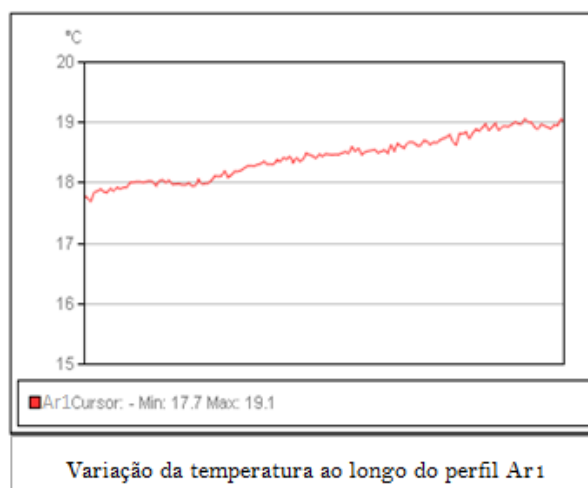
REGISTO IV – Parte superior intermédia da parede exterior (zona D):

Identificação da estrutura.

- Incorreto tratamento da ponte térmica plana (pilar/fachada);
- Incorreto tratamento da ponte térmica linear (pavimento intermédio/fachada);
- A inexistência de isolamento térmico e o incorreto tratamento das pontes térmicas potenciam a presença de humidade.
